UNIVERSIDADE DE PERNAMBUCO
ESCOLA POLITÉCNICA DE PERNAMBUCO
Programa de Pós-graduação em Engenharia Civil

VIRGÍNIA QUEIROZ LIRA

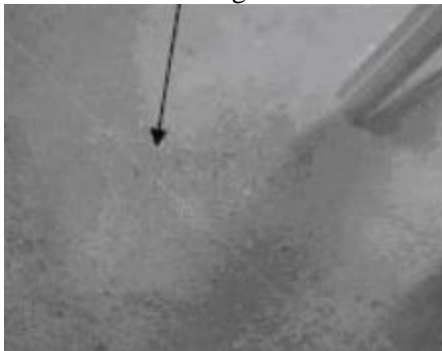
Fonte: Sobrinho *et al* (2010)

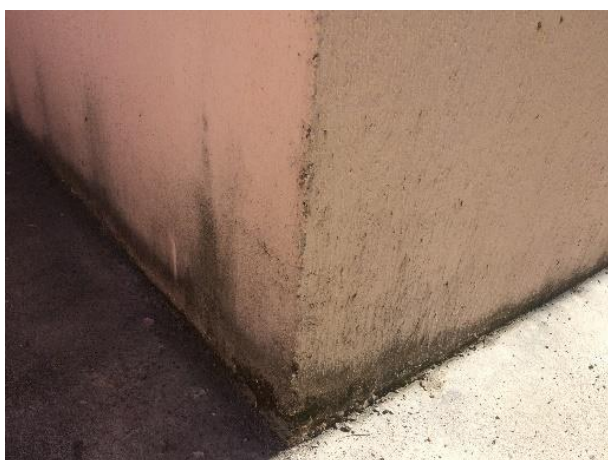
Fonte: Autora (2018)

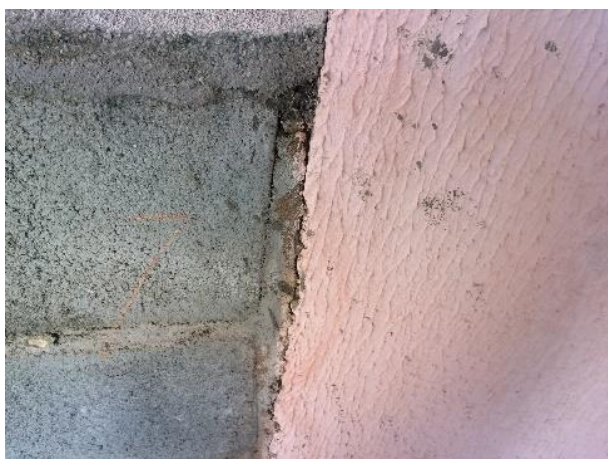
Fonte: Autora (2018)

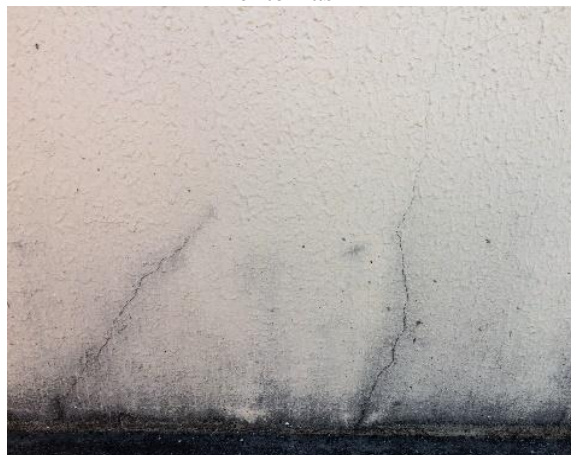
Fonte: Autora (2018)

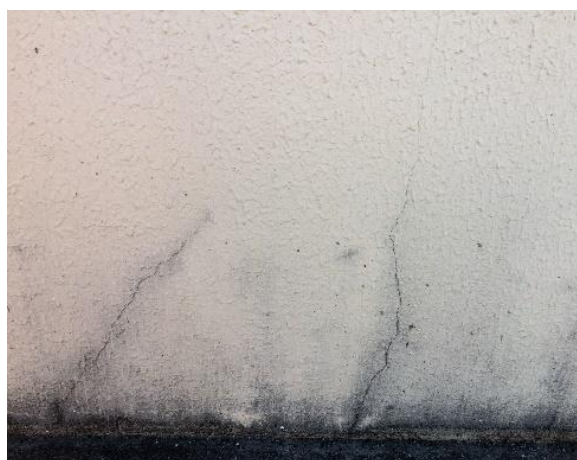
Fonte: Autora (2018)

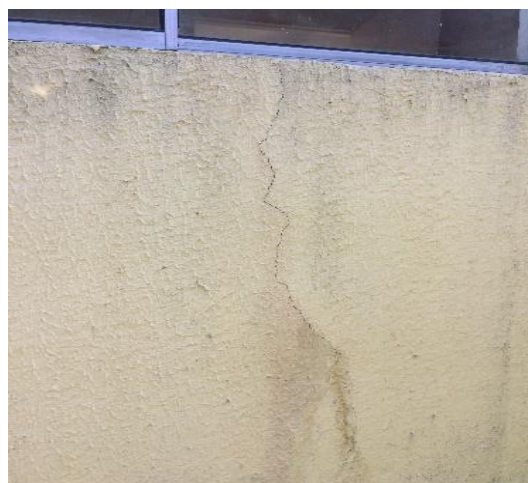
Fonte: Autora (2018)

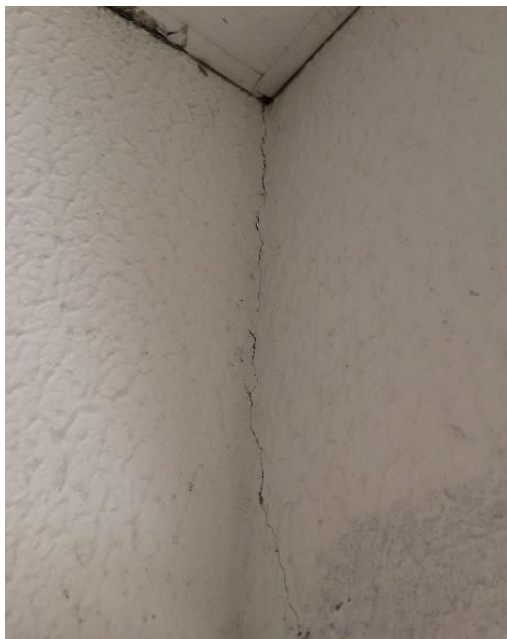
Fonte: Autora (2018)

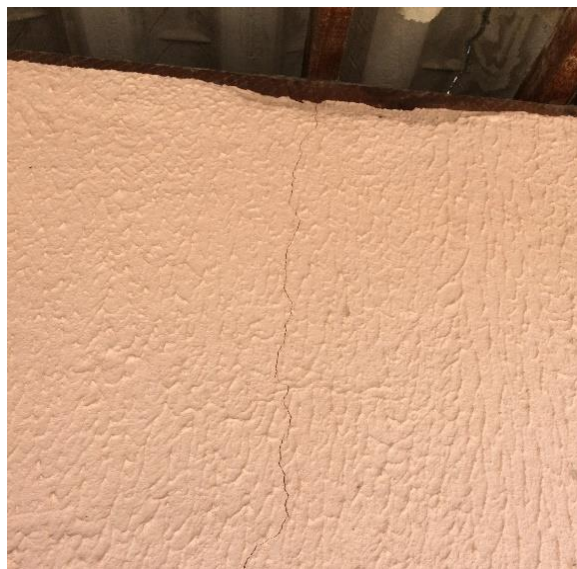
Fonte: Autora (2018)

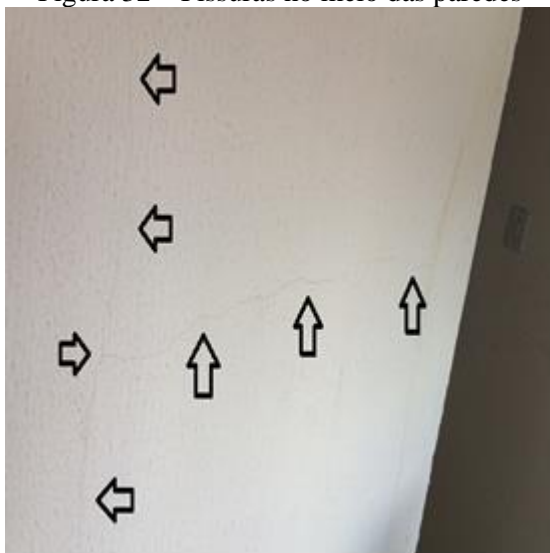
Fonte: Autora (2018)

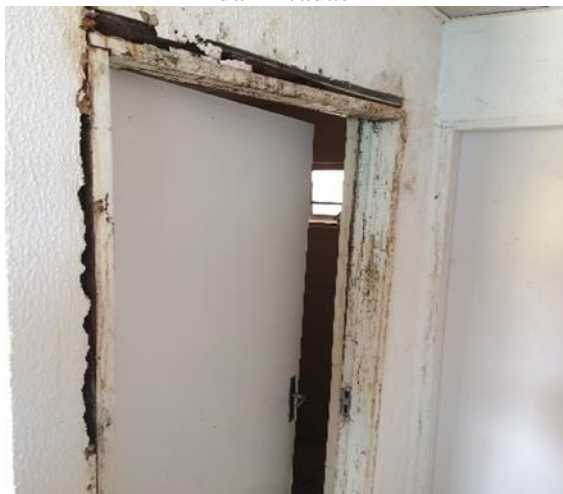
Fonte: Autora (2018)

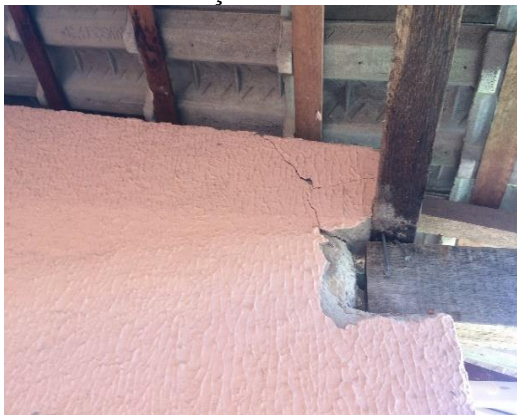
Fonte: Autora (2018)

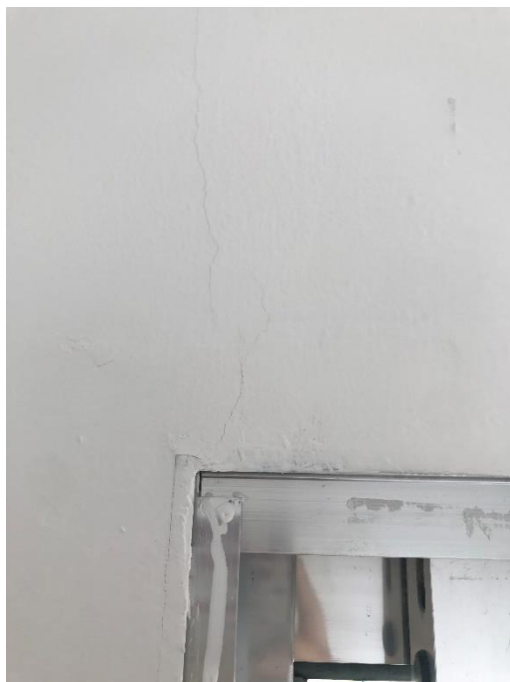
Fonte: Autora (2018)

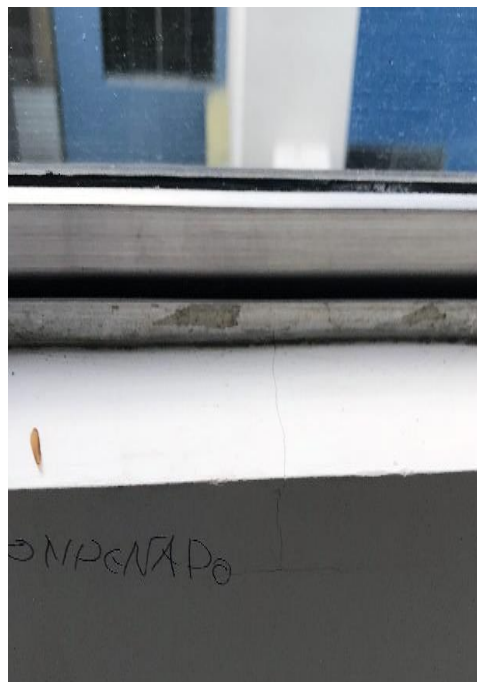
Fonte: Autora (2018)

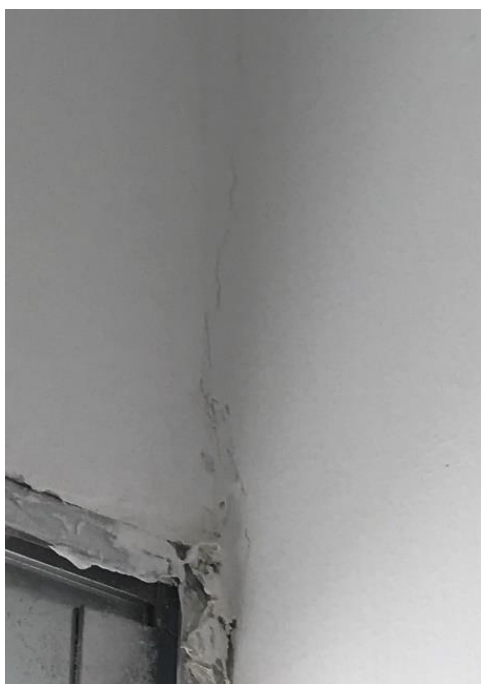
Fonte: Autora (2018)

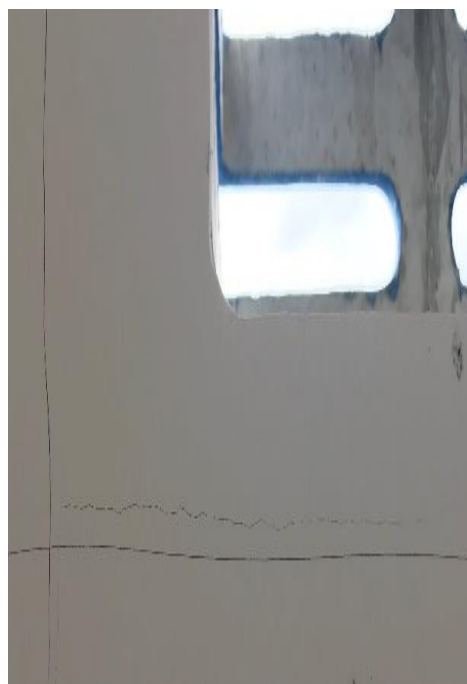
Fonte: Autora (2018)

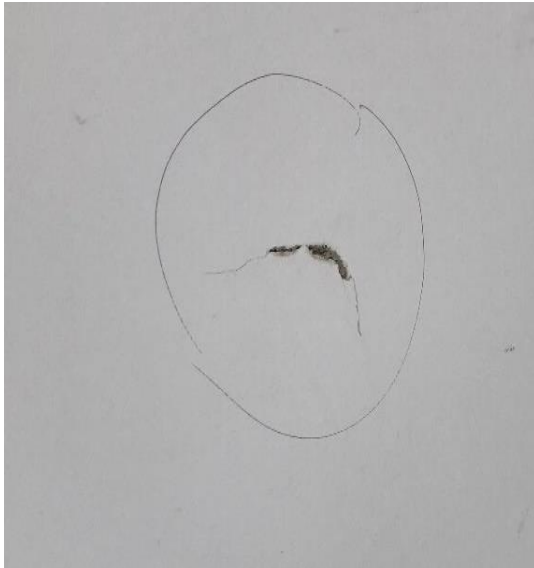
Fonte: Autora (2018)

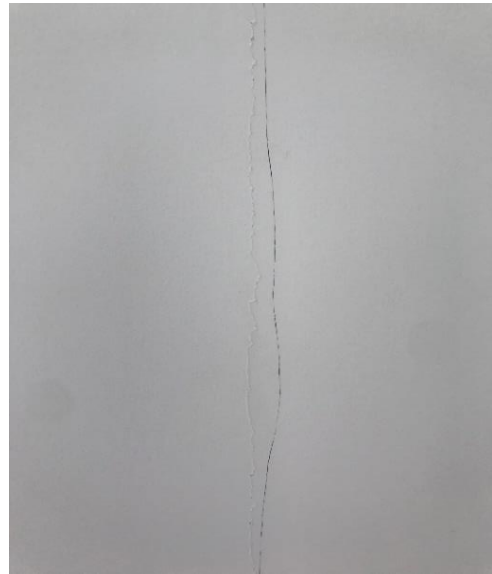
Fonte: Autora (2018)

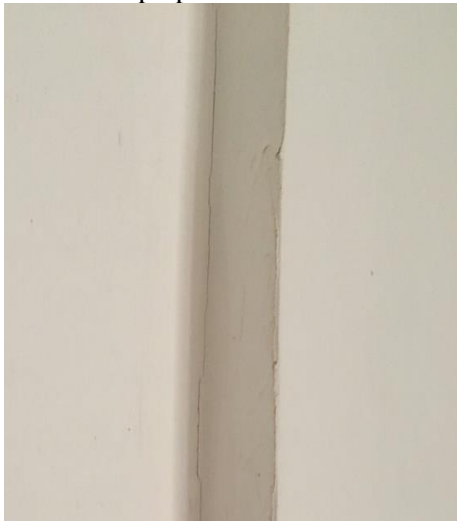
Fonte: Autora (2018)

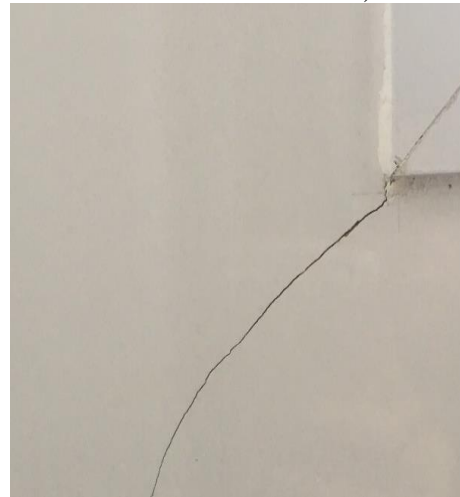
Fonte: Autora (2018)

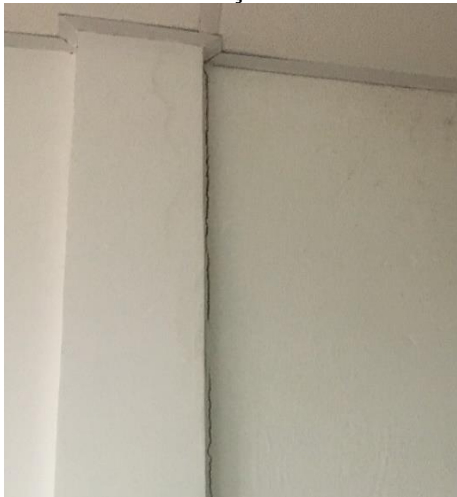
Fonte: Autora (2018)

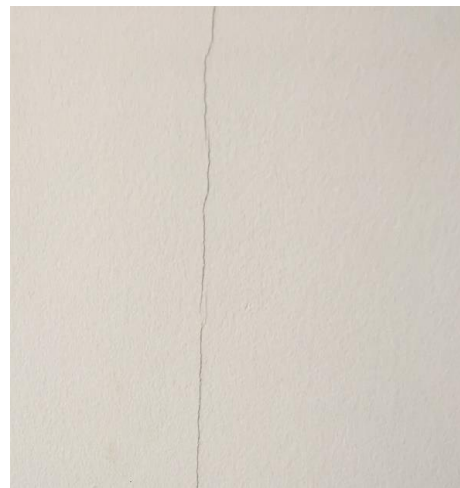
Fonte: Autora (2018)

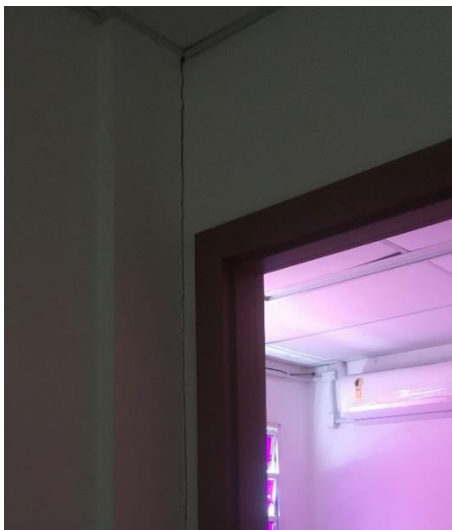
Fonte: Autora (2018)

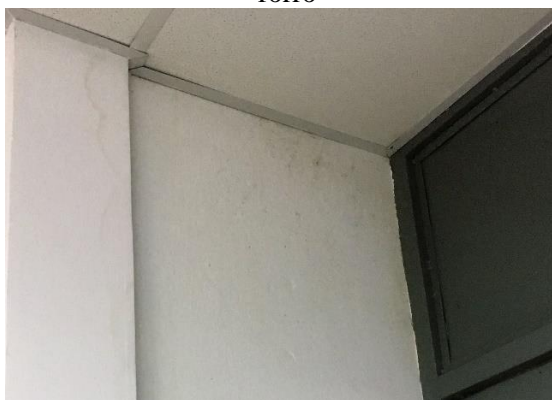
Fonte: Autora (2018)

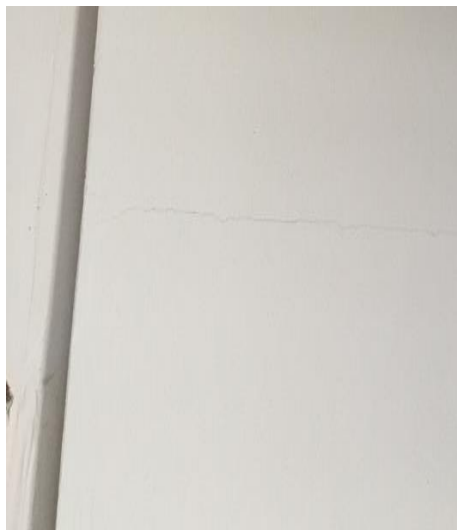
Fonte: Autora (2018)

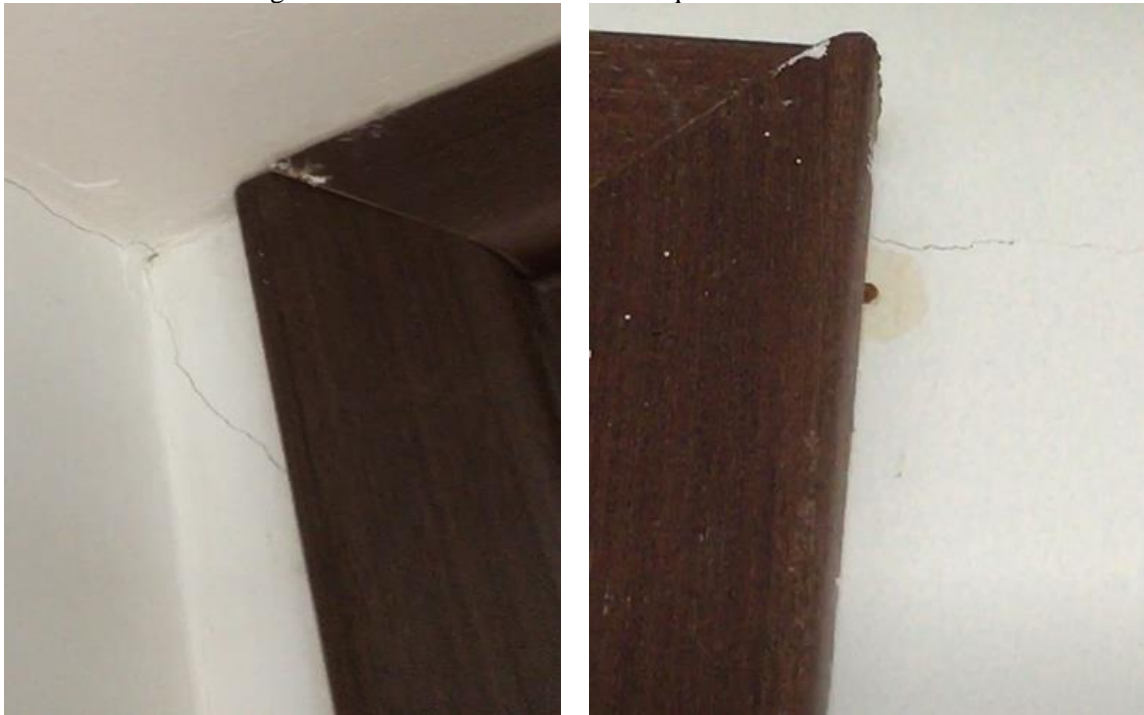
Fonte: Autora (2018)

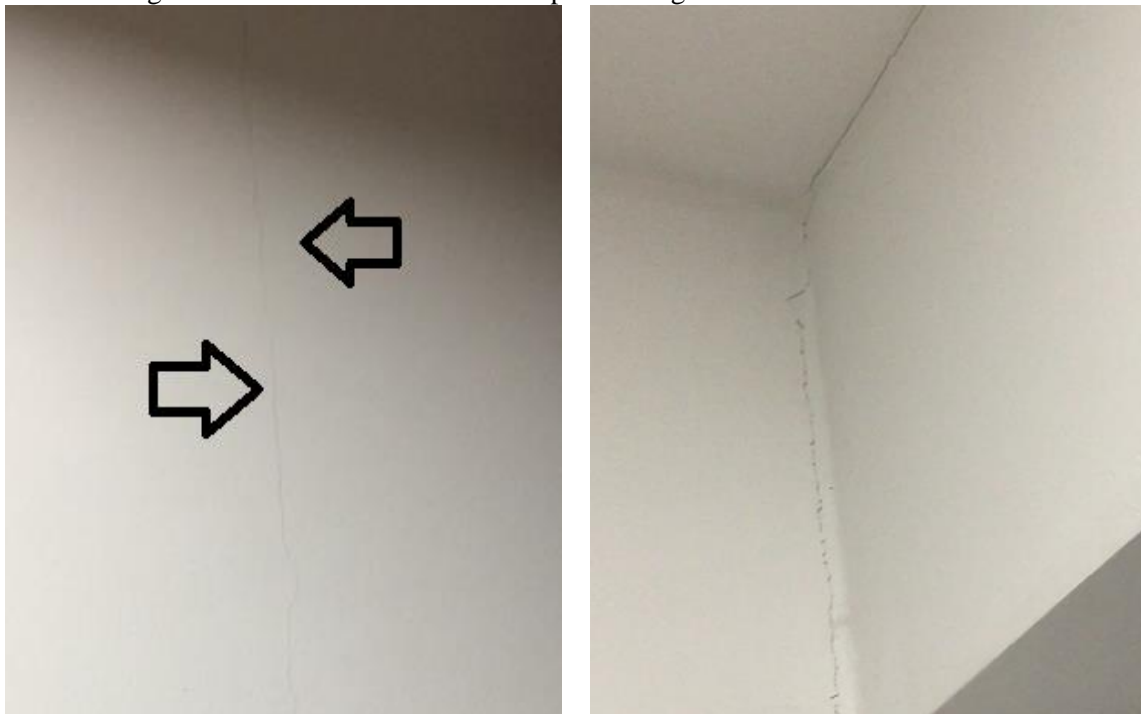
Fonte: Autora (2018)

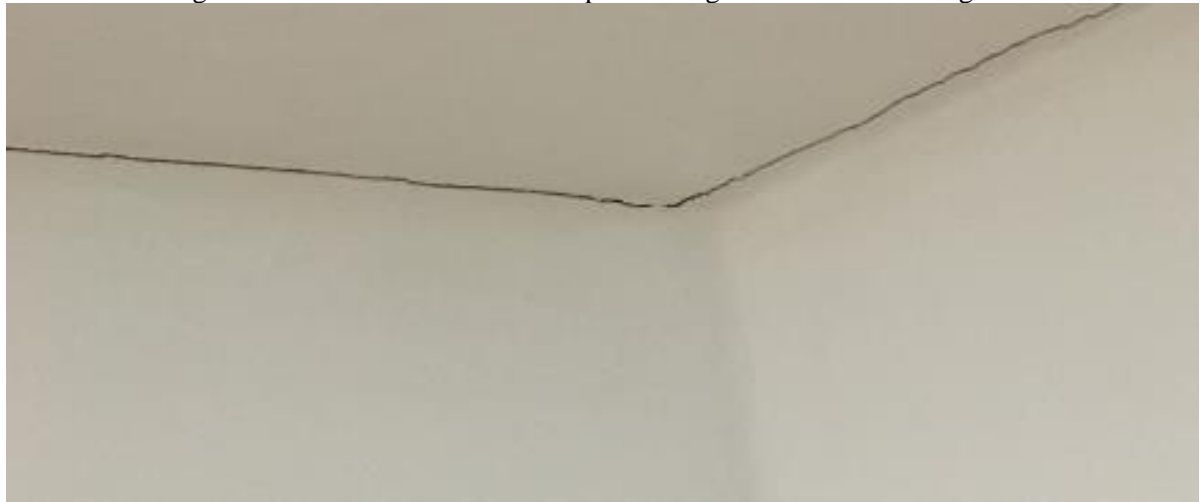
Fonte: Autora (2018)

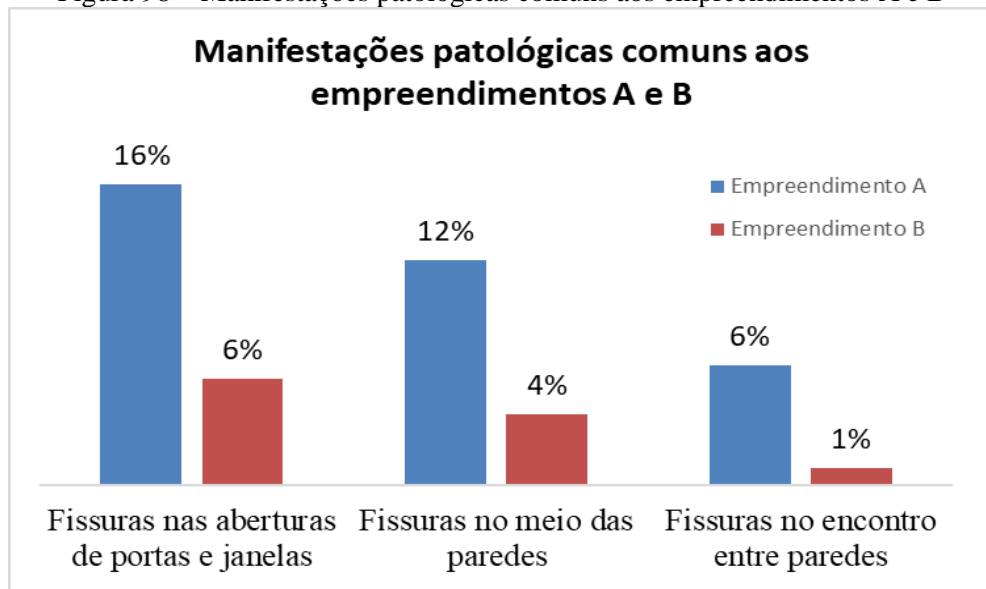
Fonte: Autora (2018)

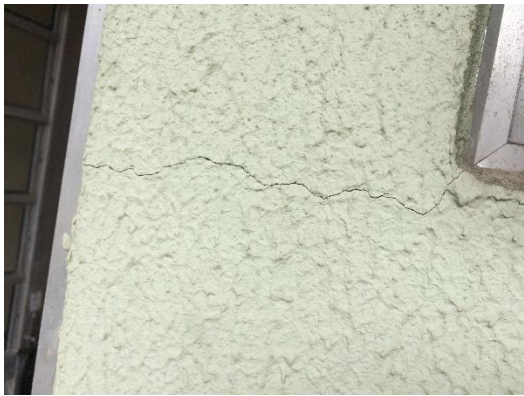
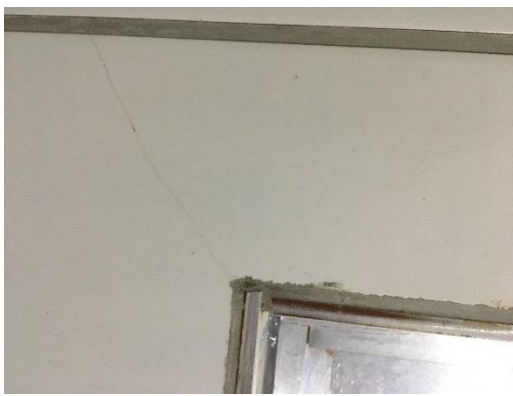
Sintoma	Fissuras ao redor de aberturas de portas e janelas em paredes de concreto
Mecanismo provável	Acúmulo de tensões de tração nas aberturas
Causa provável	Armadura de reforço insuficiente
Origem provável	Projeto estrutural/Execução da armadura de reforço
Classificação	Anomalia Endógena
Recomendações	Reforço da armadura ao redor das aberturas

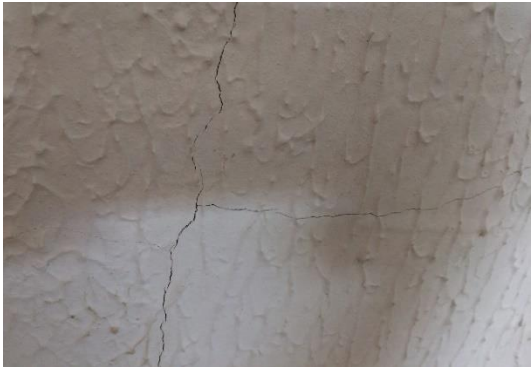
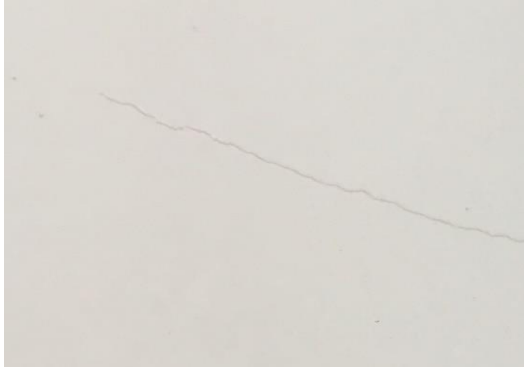
Sintoma	Aparecimento de fissuras ao longo das paredes de concreto
Mecanismo provável	Ocorrência de tensões de tração ao longo das paredes
Causa provável	Retração do concreto
Origem	Execução
Classificação	Anomalia Endógena
Recomendações	Demolir superficialmente área fissurada e refazê-la

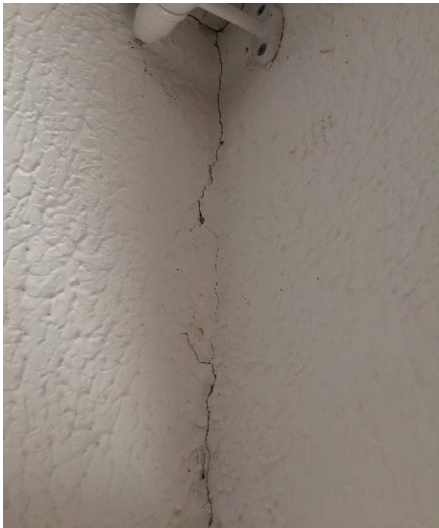
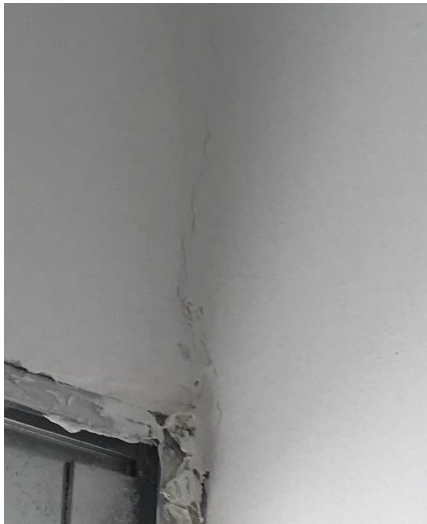
Sintoma	Fissuras no encontro entre duas paredes de concreto
Mecanismo provável	Acúmulo de tensões no encontro de paredes
Causa provável	Armadura de reforço insuficiente
Origem	Projeto estrutural/ Execução da armadura de reforço
Classificação	Anomalia endógena
Recomendações	Reforço da armadura no encontro de paredes

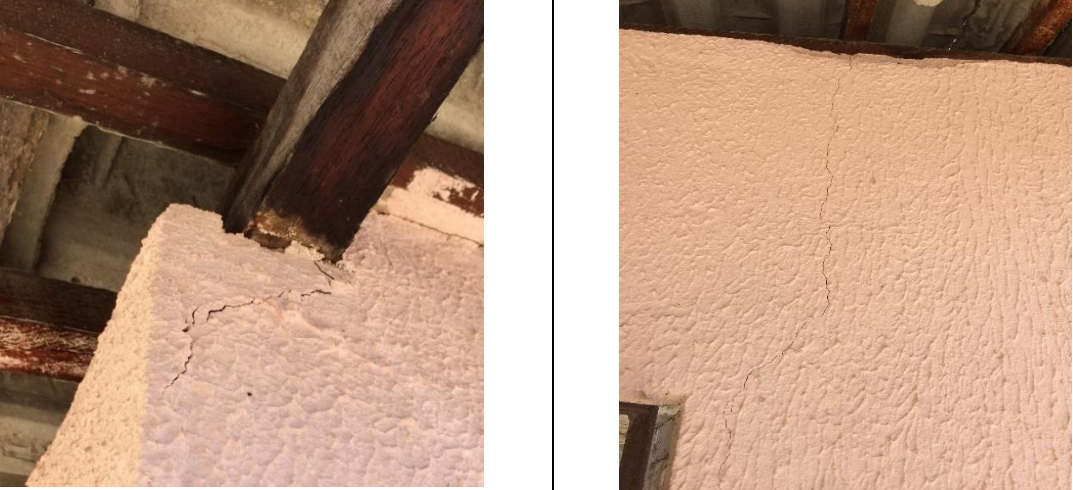
Sintoma	Fissuras no topo das paredes
Mecanismo	Acúmulo de tensões na interface entre a parede e a cobertura
Causa provável	Movimentação da cobertura apoiada nas paredes de concreto/Sobrecarga da cobertura sobre as paredes de concreto
Origem provável	Execução
Classificação	Anomalia Endógena
Recomendações	Revisar a carga e a forma de apoio das coberturas sobre as paredes Demolir e refazer área fissurada

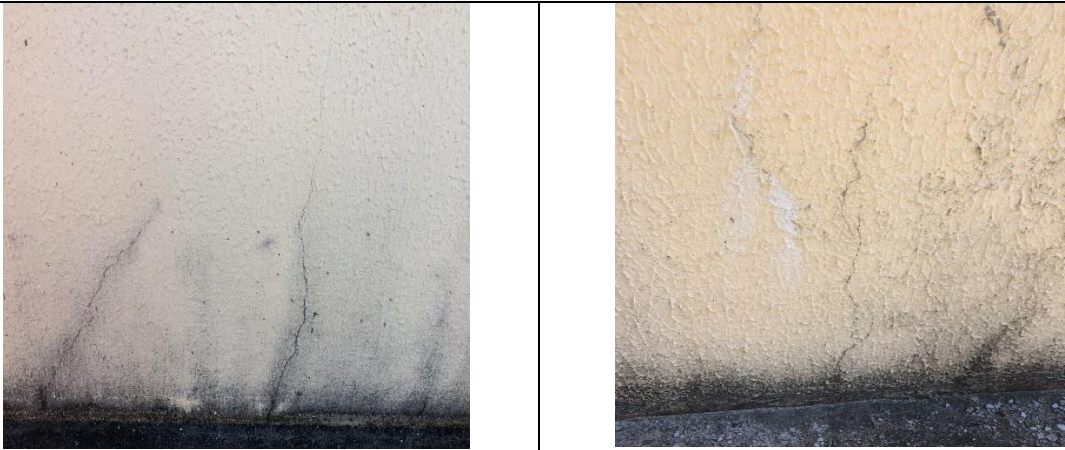
Sintoma	Fissuras próximas ao radier das casas
Mecanismo	Fadiga do revestimento
Causa	Ciclos de molhagem e secagem nessa área do revestimento
Origem	Projeto arquitetônico
Classificação	Anomalia Endógena
Recomendações	Substituição do revestimento danificado

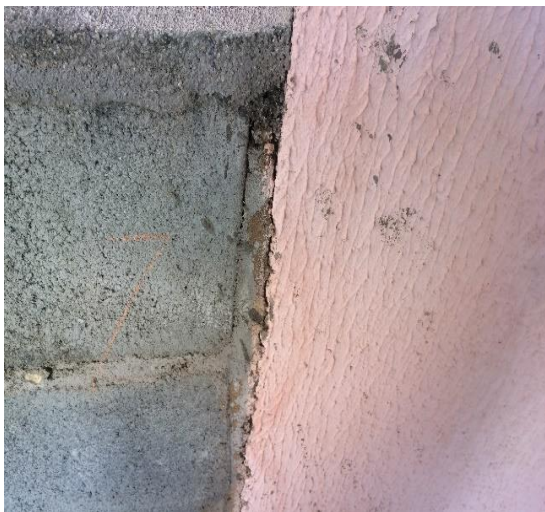
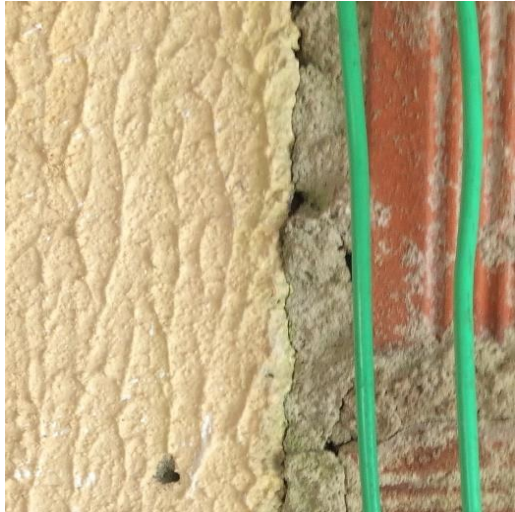
Sintoma	Fissuras na interface de paredes de concreto e paredes de alvenaria
Mecanismo provável	Comportamento diferente das paredes quando submetidas a deformações
Causa provável	Diferentes módulos de deformação dos materiais
Origem	Utilização
Classificação	Falha de execução
Recomendações	Tratamento da interface entre os diferentes materiais

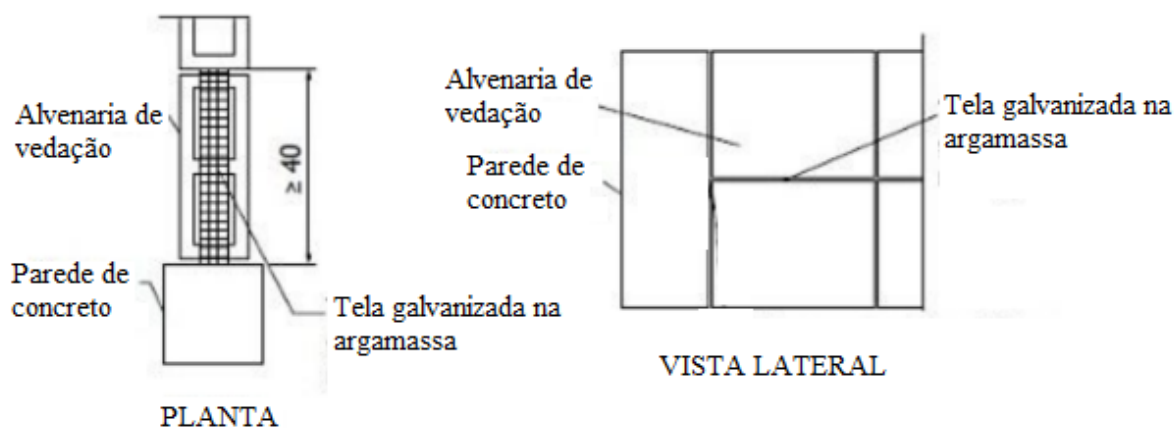
Fonte: Caporinno (2018), adaptado

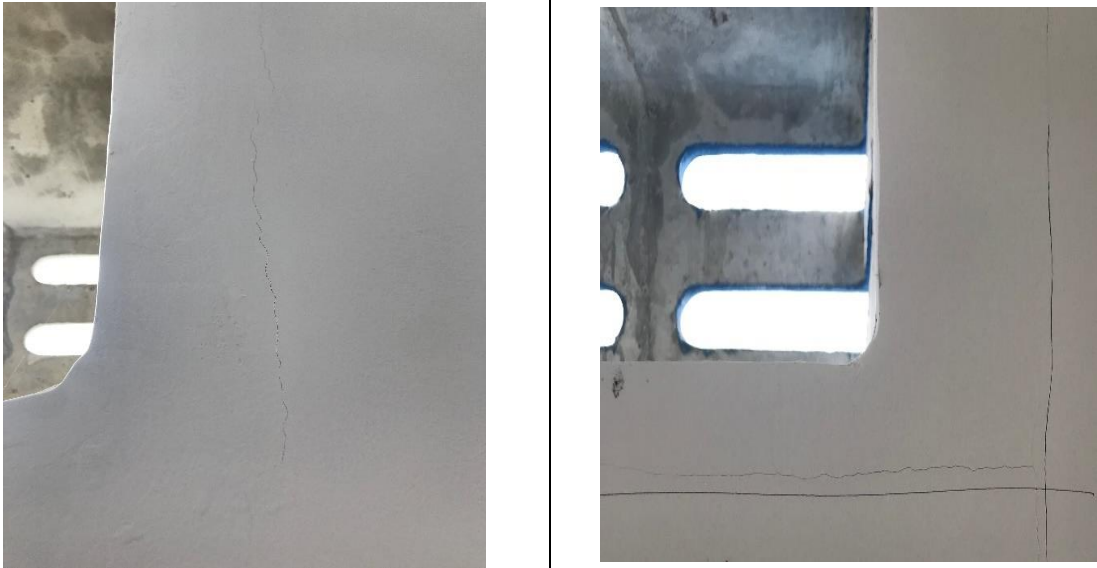
Sintoma	Aparecimento de fissuras ao redor das caixas de ar condicionado
Mecanismo provável	Acúmulo de tensões na interface de fixação entre a parede e a caixa do ar condicionado
Causa provável	Retração da argamassa de fixação
Origem	Escolha dos materiais
Classificação	Anomalia endógena
Recomendações	Substituição do material de fixação da caixa de ar-condicionado na parede

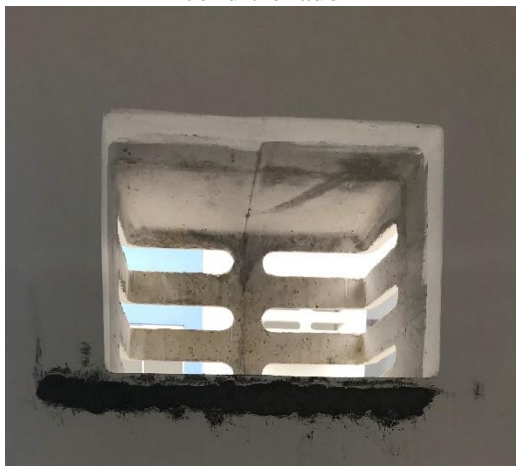
Fonte: Autora (2018)

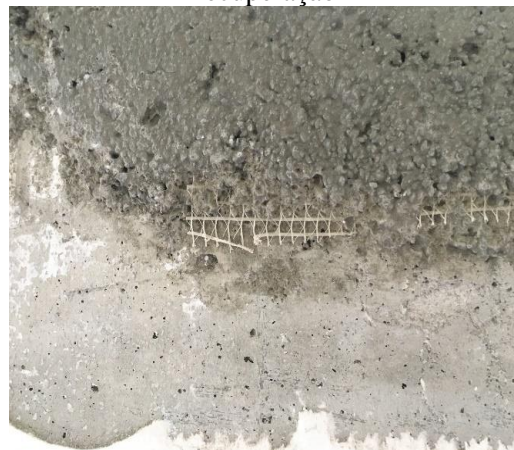
Fonte: Autora (2018)

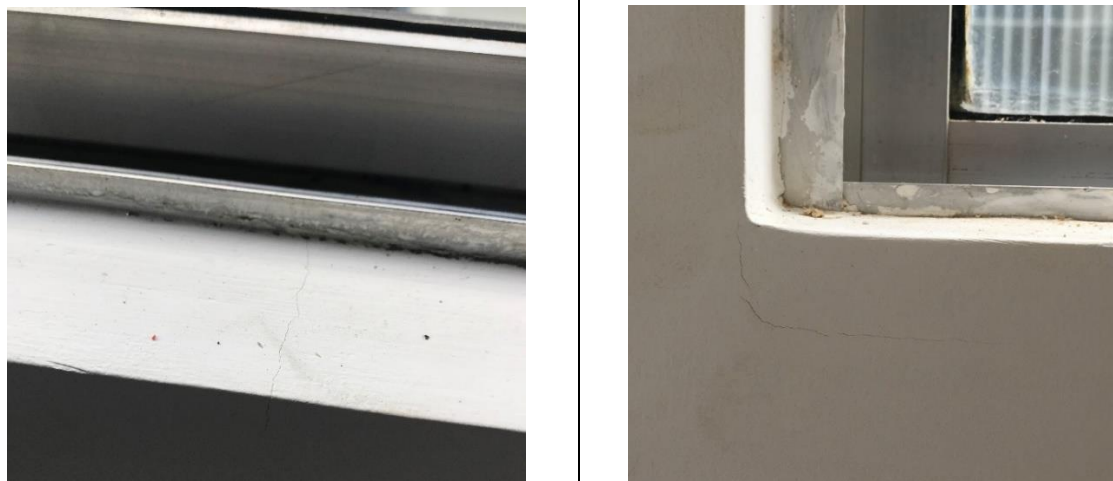
Sintoma	Ocorrência de fissuras no revestimento da parte inferior das esquadrias
Mecanismo provável	Tensões no requadro de argamassa e na interface entre a argamassa e a parede de concreto
Causa provável	Diferença de comportamento dos materiais (argamassa e concreto)
Origem	Execução
Classificação	Anomalia Endógena
Recomendações	Substituição do requadro da argamassa sobre o perfil da esquadria

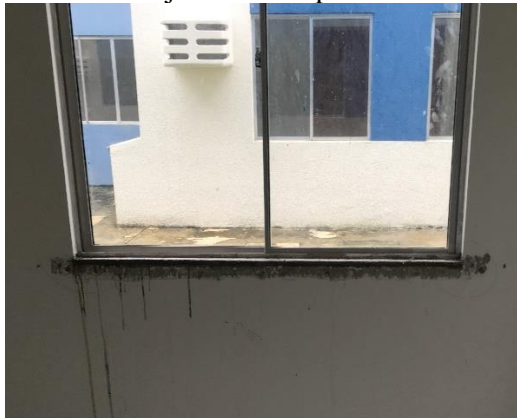
Fonte: Autora (2018)

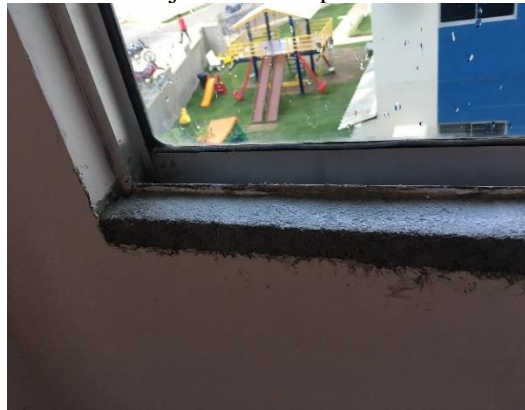
Fonte: Autora (2018)

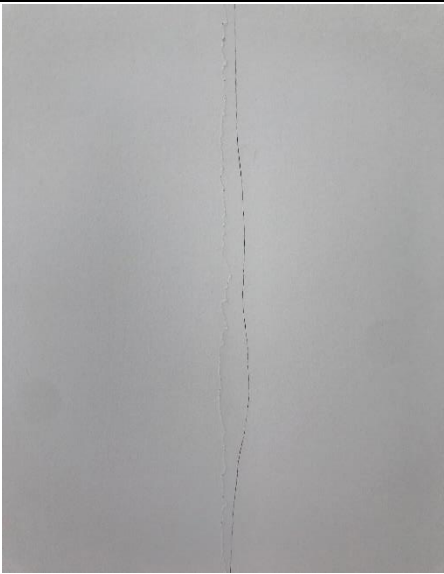
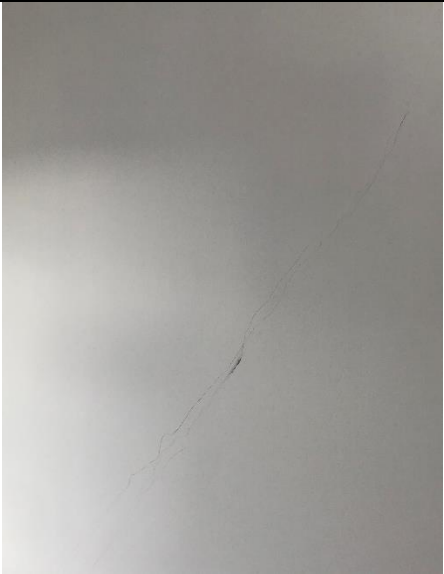
Sintoma	Fissuras extensas ao longo da parede
Mecanismo provável	Acúmulo de tensão nas juntas de concretagem
Causa provável	Ausência de tratamento das juntas de concretagem
Origem	Execução
Classificação	Anomalia endógena
Recomendações	Demolição da região fissurada e aplicação de argamassa estrutural

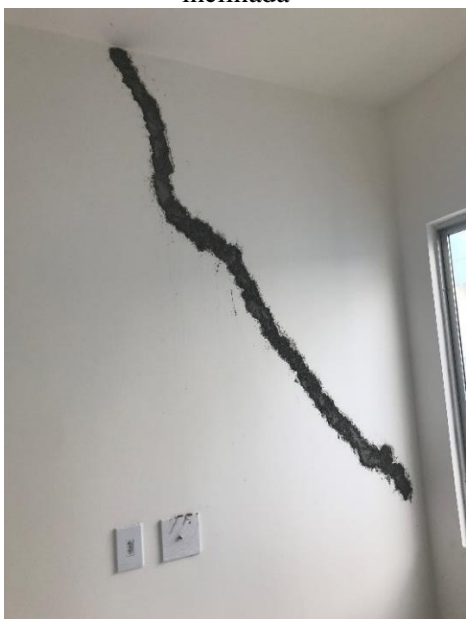
Fonte: Autora (2018)

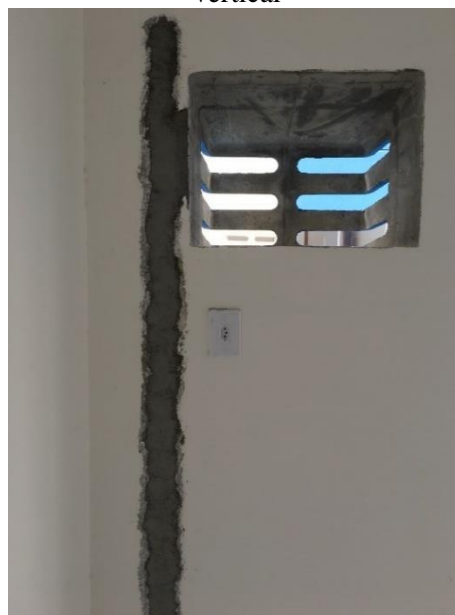
Fonte: Autora (2018)

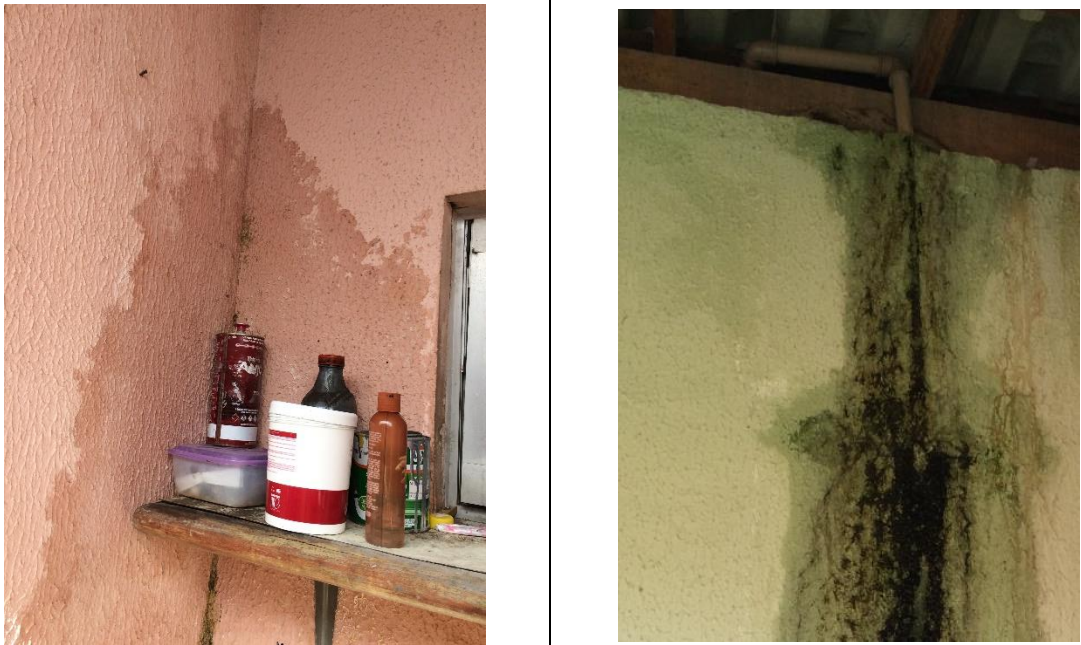
Sintoma	Mancha de umidade em paredes que passam tubulação hidráulica
Mecanismo provável	Acúmulo de água nas paredes
Causa provável	Vazamento de água das instalações hidráulicas
Origem	Execução
Classificação	Anomalia Endógena
Recomendações	Realizar reparo do vazamento e substituir revestimento da área danificada

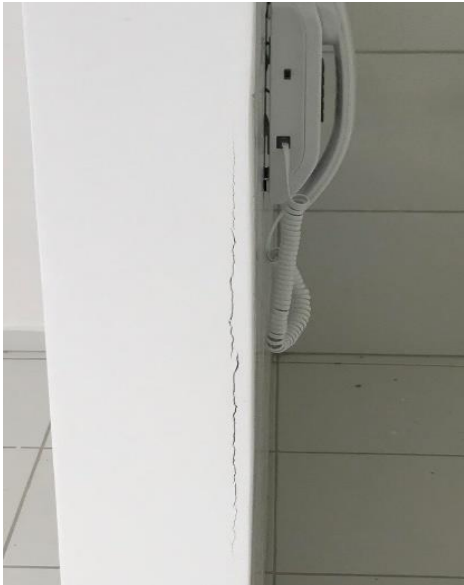
Sintoma	Fissuração na interface na cerâmica com a parede de concreto
Mecanismo provável	Falta de aderência entre o revestimento cerâmico e a parede de concreto
Causa provável	Parede de concreto com vestígios de desmoldante
Origem	Execução
Classificação	Anomalia Endógena
Recomendações	Limpeza da superfície de concreto e recolocação do revestimento

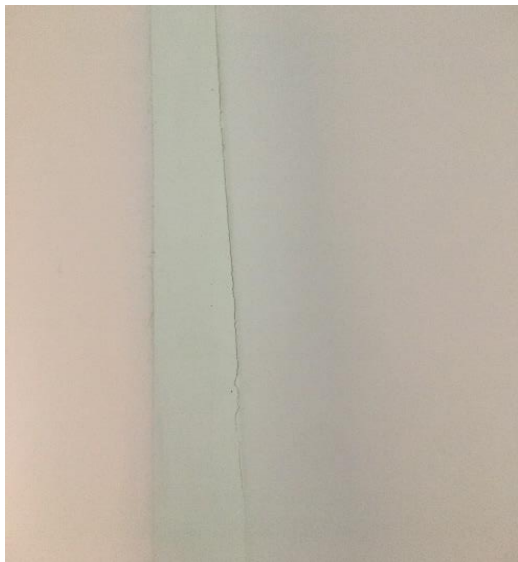
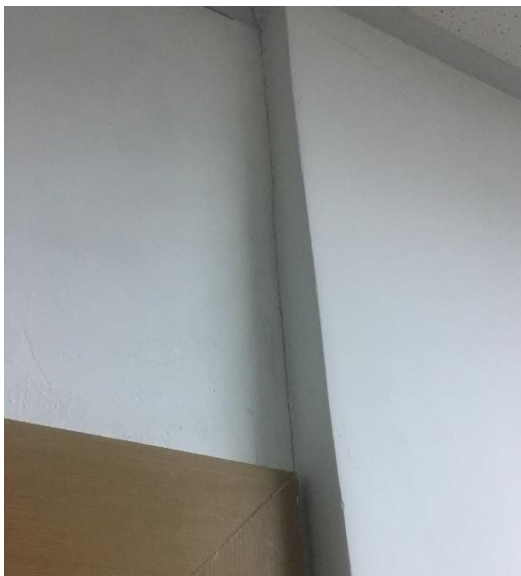
Sintoma	Fissuras no encontro de paredes perpendiculares
Mecanismo provável	Acúmulo de tensão no encontro entre as paredes
Causa provável	<ul style="list-style-type: none"> • Excesso de massa aplicada sobre a fita de acabamento • Erros na aplicação da fita • Movimentação na estrutura de suporte
Origem provável	Execução/Projeto
Classificação	Anomalia Endógena
Recomendações	Refazer etapa de acabamento das juntas

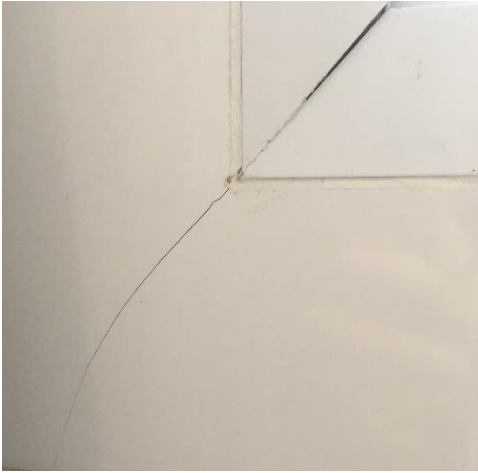
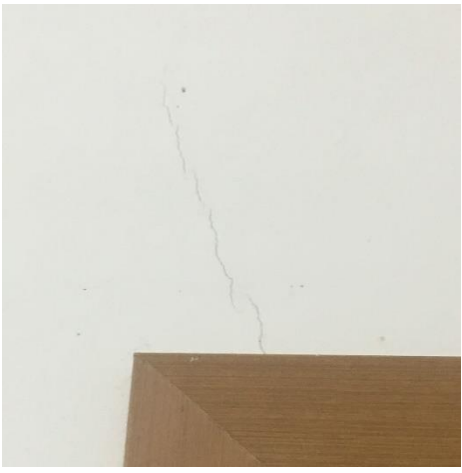
Sintoma	Fissuras ao redor de aberturas de portas e janelas
Mecanismo provável	Acúmulo de tensões nas áreas fissuradas
Causa provável	Ausência de uma das etapas de prevenção das fissuras
Origem provável	Execução
Classificação	Anomalia endógena
Recomendações	Reparo da área fissurada com massa de acabamento ou substituição da placa danificada.

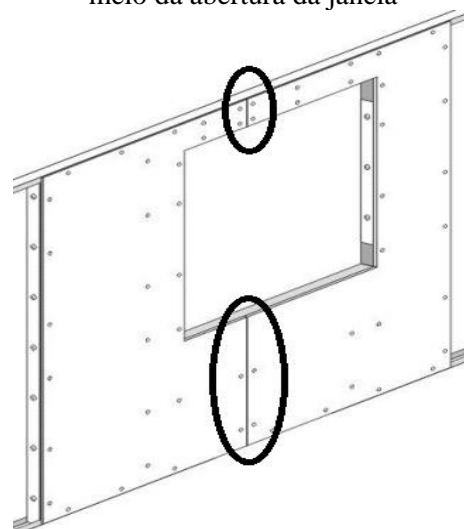
Fonte: Mitidieri (2012)

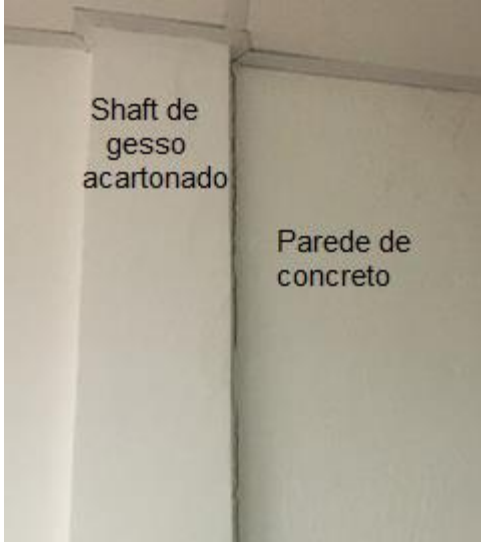
Sintoma	Fissuras na interface do <i>drywall</i> com a parede de concreto
Mecanismo provável	Movimentação diferencial entre os materiais
Causa provável	Falha na execução da ligação entre os materiais
Origem provável	Execução
Classificação	Anomalia endógena
Recomendações	Tratar as fissuras com técnicas de tratamento de juntas

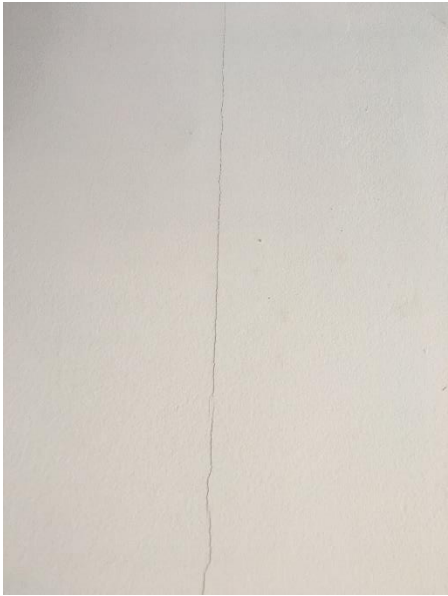
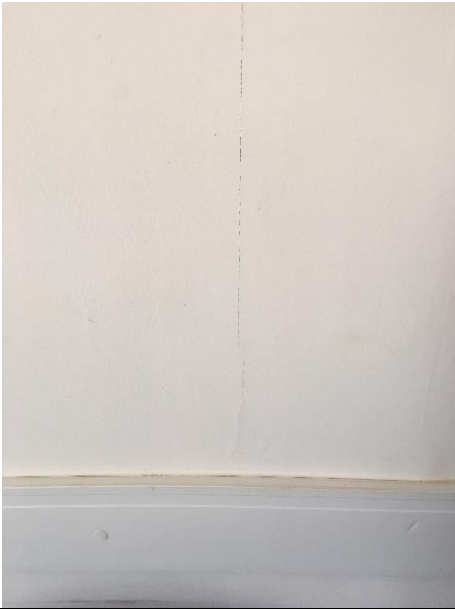
Sintoma	Fissuras no encontro de placas retas
Mecanismo provável	Acúmulo de tensões na região entre as placas
Causa provável	<ul style="list-style-type: none"> • Rápida secagem da massa de acabamento • Diluição excessiva da massa de acabamento “em pó” • Utilização de gesso em pasta no lugar da massa de acabamento • Excesso de massa sobre a fita • Movimentação diferencial das placas
Origem provável	Execução
Classificação	Anomalia endógena
Recomendações	Refazer a junta danificada

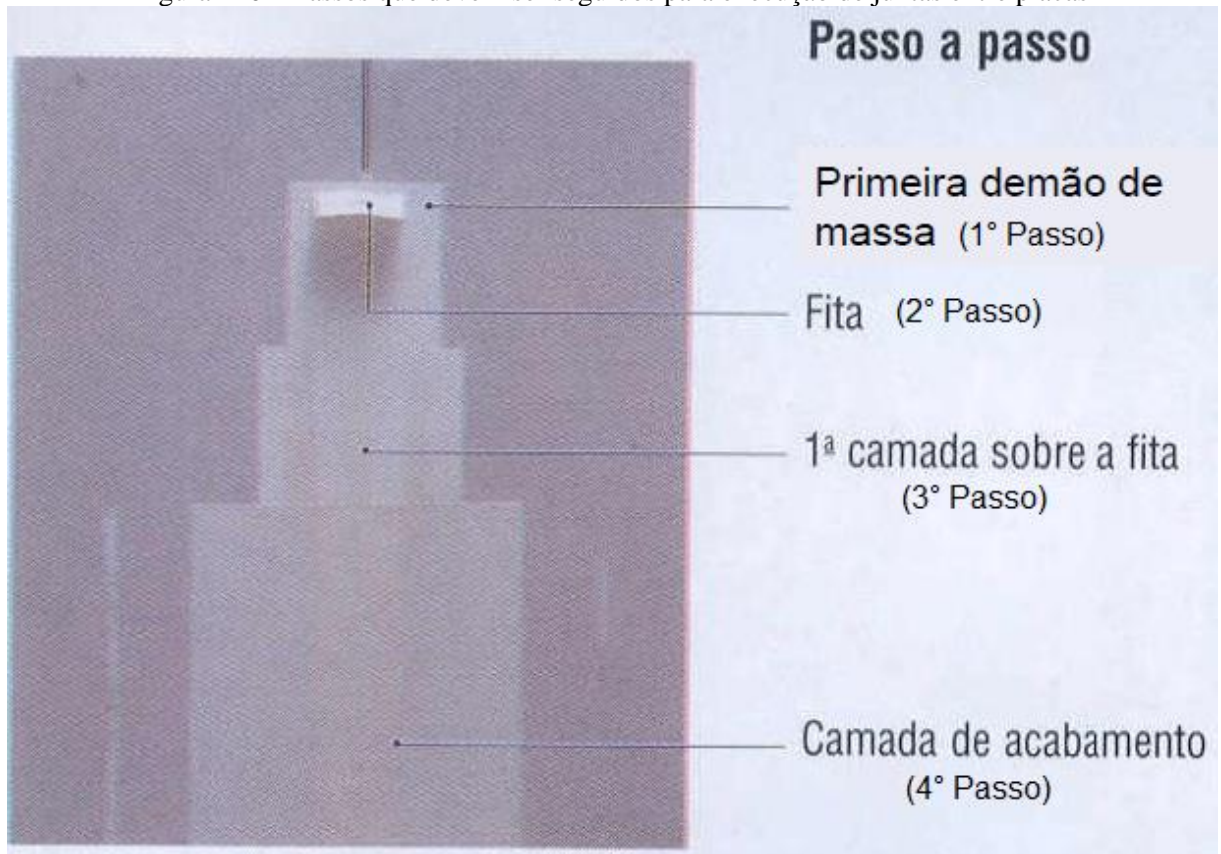
Fonte: Mitidieri (2012), adaptado

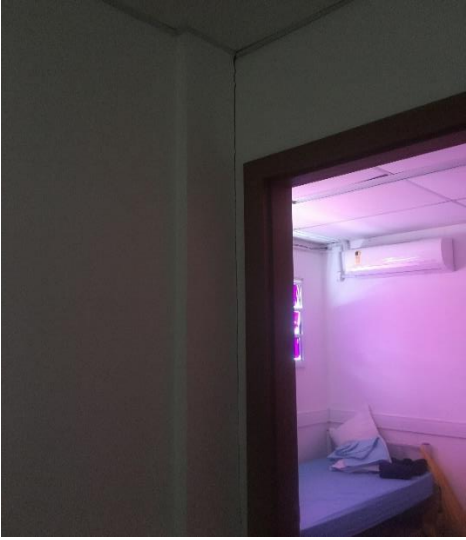
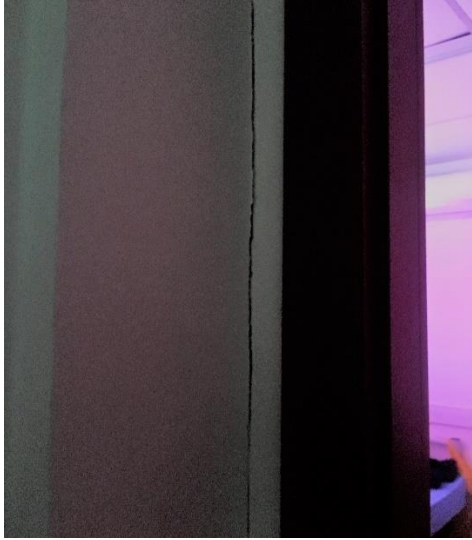
Sintoma	Fissuras de maior espessura entre paredes perpendiculares
Mecanismo provável	Surgimento de tensões na junção de dois monoblocos
Causa provável	Movimentação dos monoblocos
Origem provável	Falha na terraplanagem do terreno
Classificação	Anomalia endógena
Recomendações	Relocar os monoblocos a posição inicial e reparar a junta

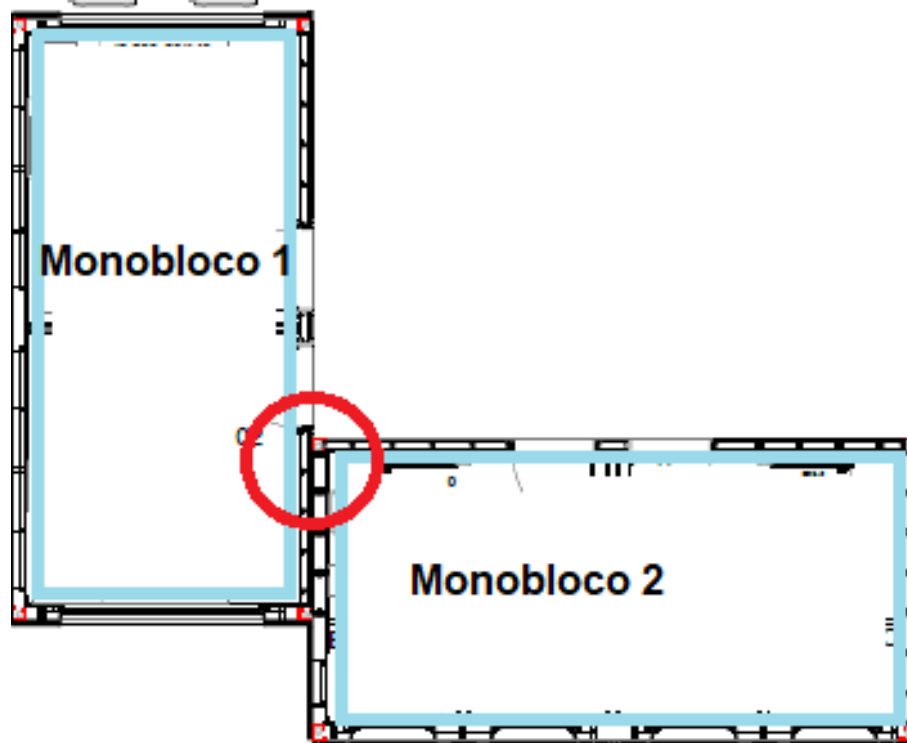
Fonte: Autora (2018)

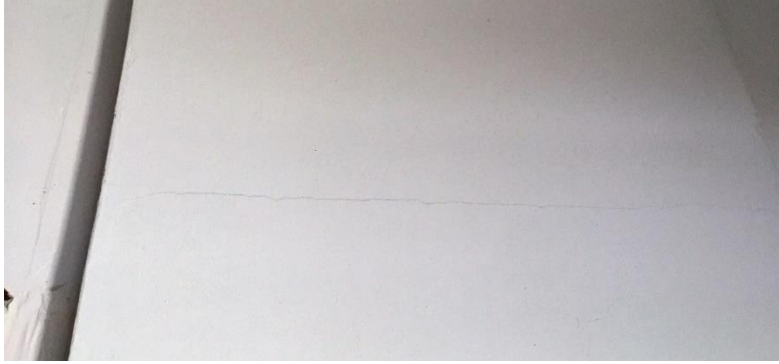
Sintoma	Fissuras horizontais em parede de <i>drywall</i>
Mecanismo provável	Ocorrência de tensões de tração nas placas
Causa provável	Má execução das juntas horizontais
Origem provável	Execução
Classificação	Anomalia Endógena
Recomendações	Reparo da junta horizontal
