UNIVERSIDADE DE PERNAMBUCO
ESCOLA POLITÉCNICA DE PERNAMBUCO
Programa de Pós-graduação em Engenharia Civil

VIRGÍNIA QUEIROZ LIRA

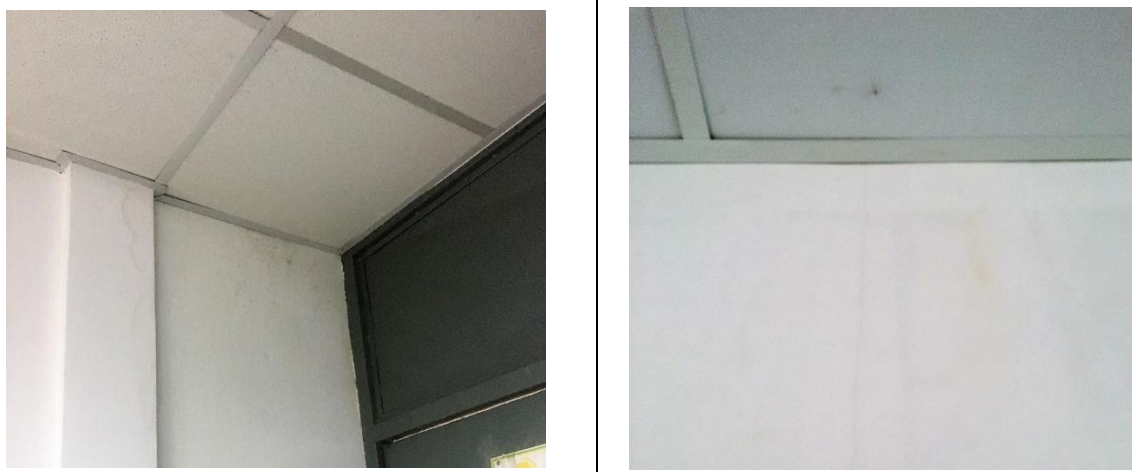
Sintoma	Manchas de umidade próximas ao forro da edificação
Mecanismo provável	Vazamento de água acumulada na coberta
Causa provável	Falha na impermeabilização e drenagem da coberta
Origem provável	Execução e/ou Projeto
Classificação	Anomalia endógena
Recomendações	Intervenção no vazamento e limpeza da placa

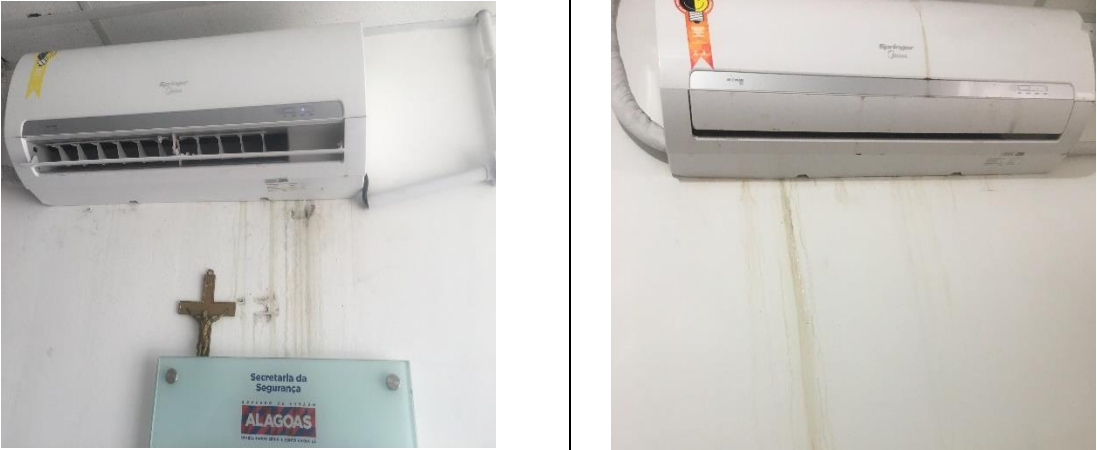
Sintoma	Manchas de umidade próximas aos condicionadores de ar
Mecanismo provável	Vazamento da instalação de drenagem dos condicionadores
Causa provável	Falha na instalação
Origem provável	Execução
Classificação	Anomalia endógena
Recomendações	Intervenção na drenagem do condicionador de ar e limpeza da placa

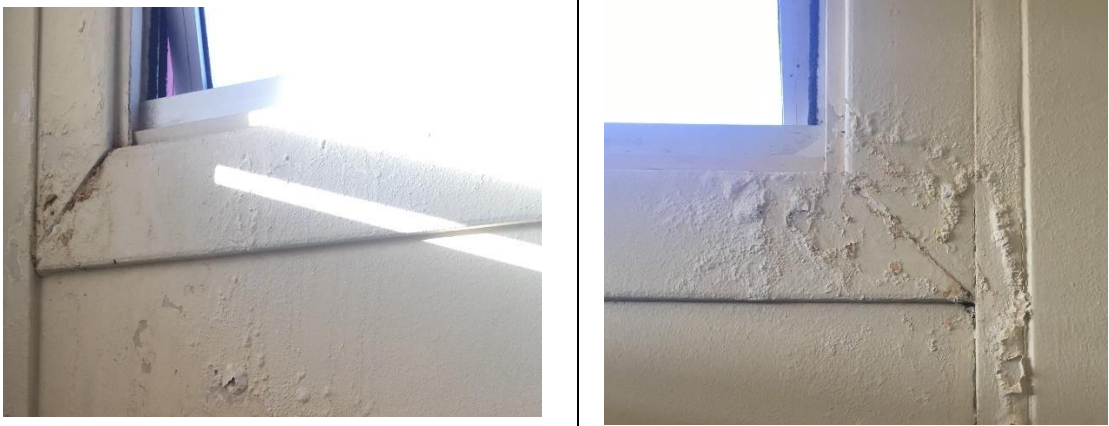
Sintoma	Desagregação do revestimento ao redor das esquadrias
Mecanismo provável	Vazamento de água de chuva acumulada na esquadria
Causa provável	Falha na vedação da esquadria
Origem provável	Execução
Classificação	Anomalia endógena
Recomendações	Reparo da vedação da esquadria e do revestimento danificado

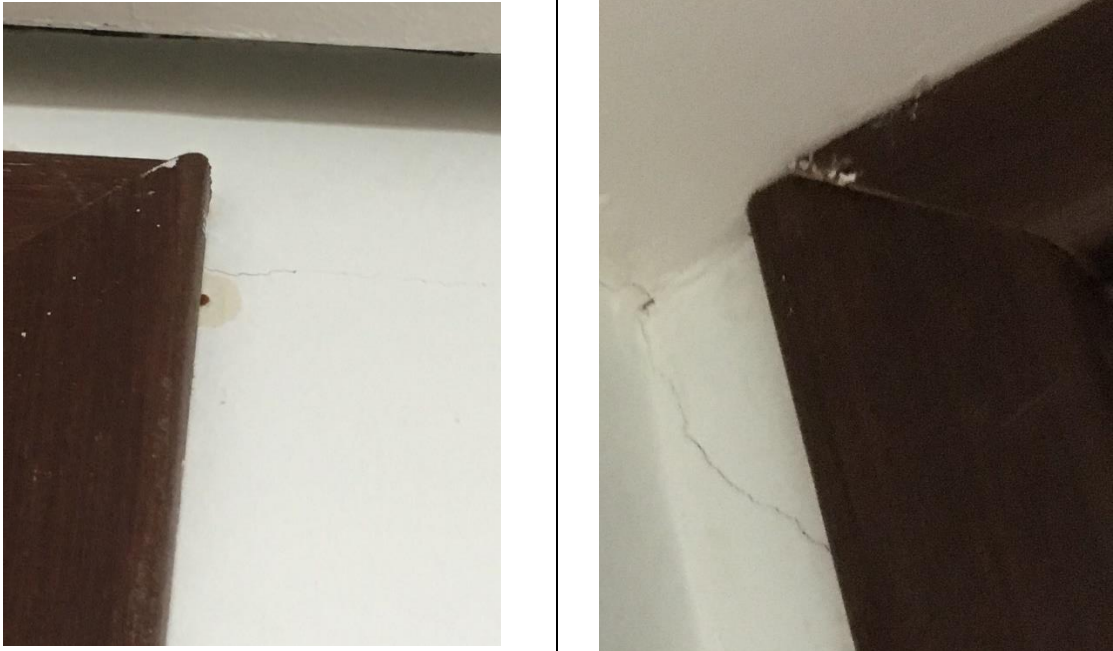
Sintoma	Presença de fissura ao redor das esquadrias
Mecanismo provável	Acúmulo de tensão na região
Causa provável	Falha na instalação da esquadria
Origem provável	Execução
Classificação	Anomalia endógena
Recomendações	Reparo da fissura com reforço e recuperação flexível

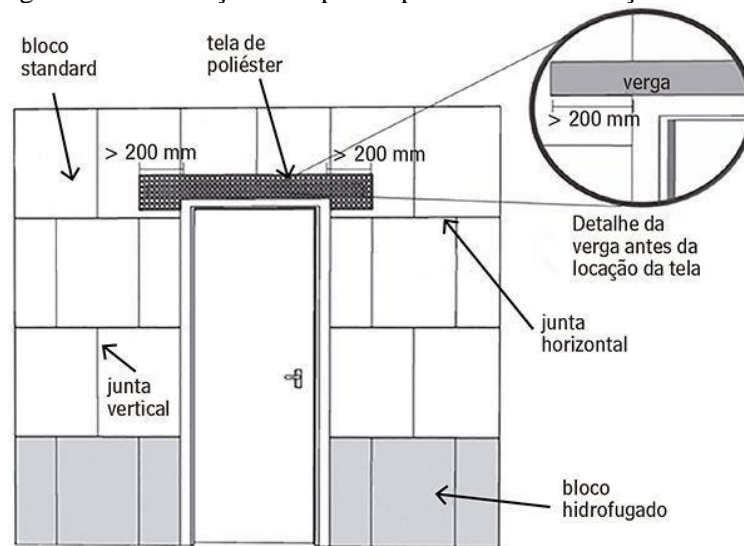
Fonte: Silva e Peres (2016)

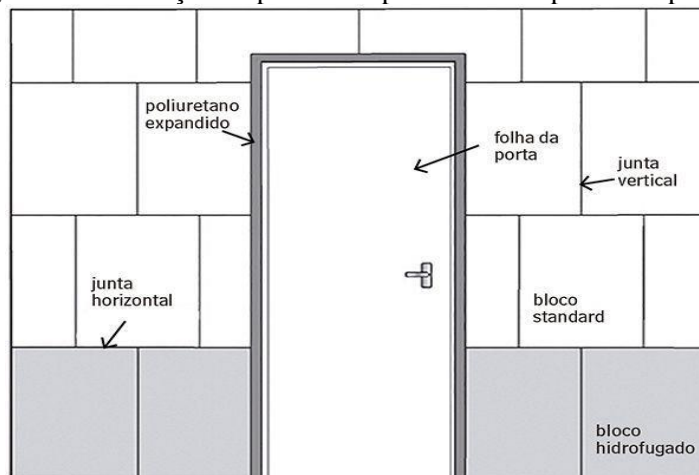
Fonte: Silva e Peres (2016)

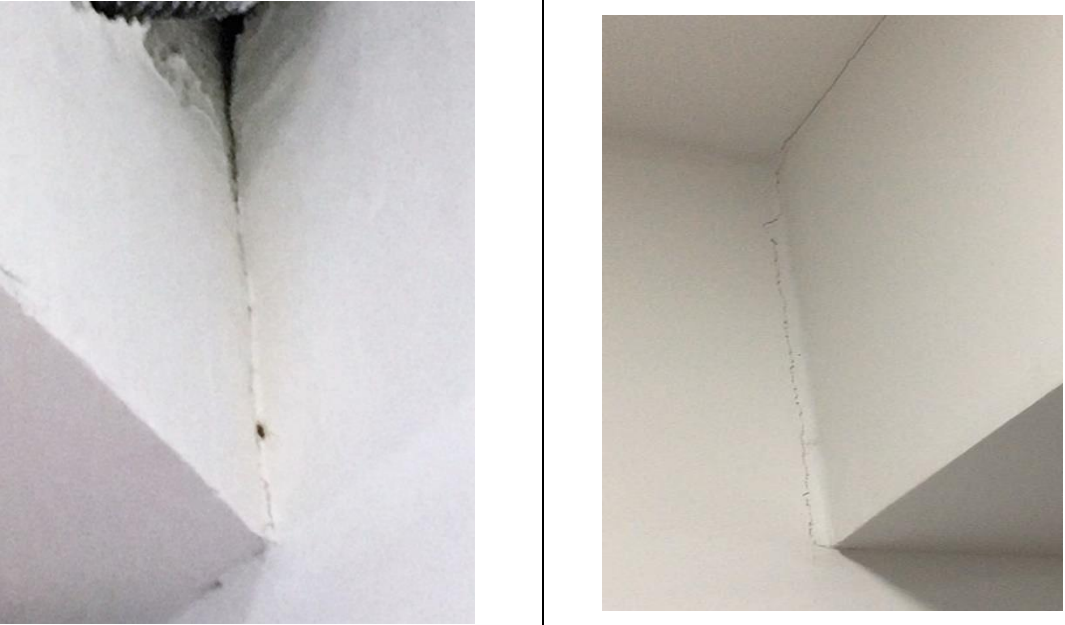
Sintoma	Fissuração no encontro entre estrutura de concreto e vedação de bloco de gesso
Mecanismo provável	Movimentação diferencial da estrutura em relação à parede
Causa provável	Falha na execução da ligação da estrutura com a vedação
Origem provável	Execução/Projeto
Classificação	Anomalia endógena
Recomendações	Ajustar a ligação da vedação com a estrutura e reparar área fissurada

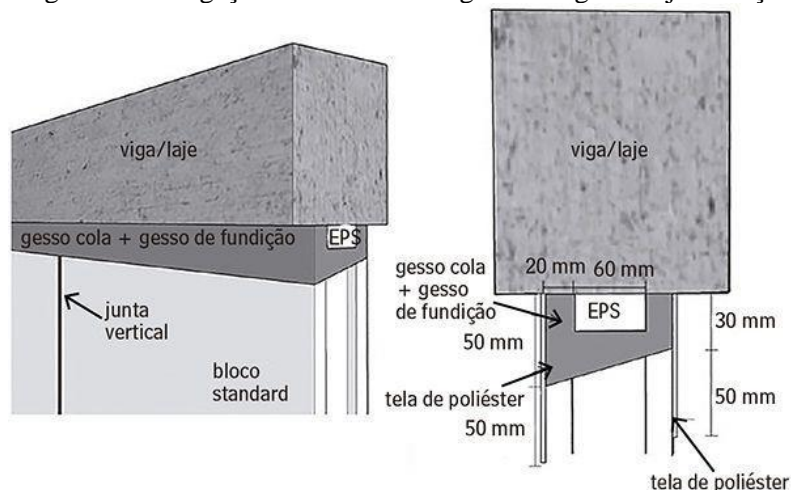
Fonte: Silva e Peres (2016)

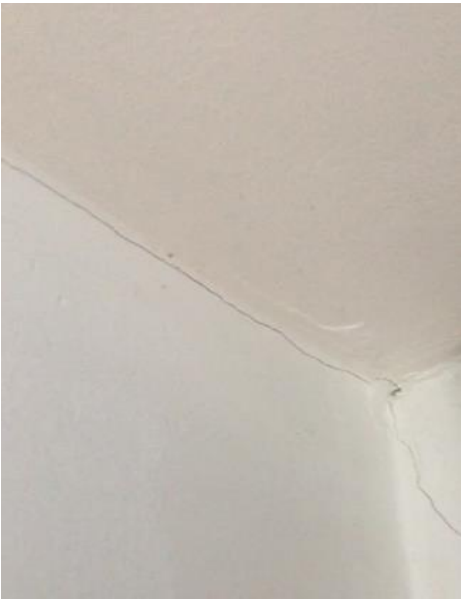
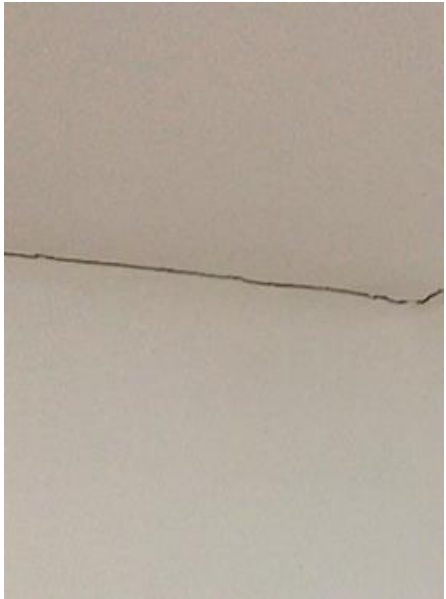
Sintoma	Fissuração na ligação entre forro de gesso e vedação
Mecanismo provável	Movimentação diferencial dos elementos
Causa provável	Falha na execução da ligação entre forro e vedação
Origem provável	Execução
Classificação	Anomalia endógena
Recomendações	Ajuste da interface de ligação e reparo das fissuras

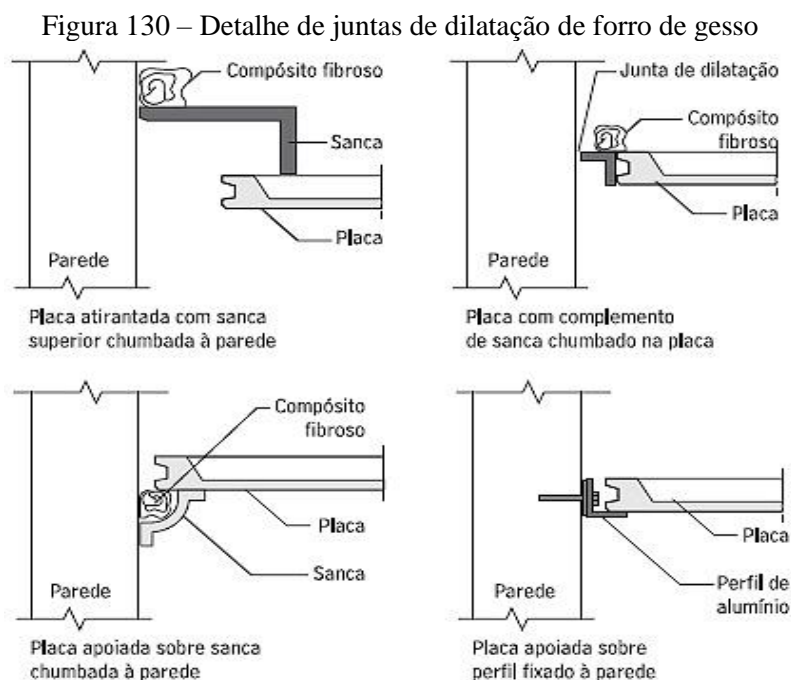
Fonte: Benigno (2009)
